In Venedig:

Restaurierung am Markusdom

Die stark verwitterten Nordterrassen des Markusdoms wurden behutsam gereinigt und restauriert. Die Farben der verbauten Gesteine kommen jetzt wieder voll zur Geltung.

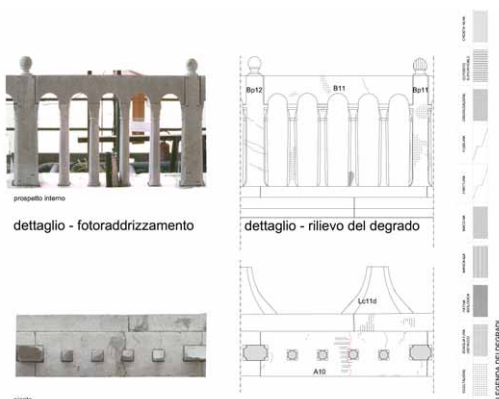
Kartierung der Schäden

Alle Bauteile waren mindestens 150 Jahre alt. Aufgrund der an der Nordfassade extrem widrigen Temperatur- und Feuchtigkeitsbedingungen wurden bei fast allen Risse, Ablösungen und andere Verwitterungserscheinungen festgestellt. Die Bandbreite der Schäden war so enorm wie die der verwendeten Gesteine und Montagetechniken. Zu den Schadensbildern gehörten biogener Bewuchs, Frostsprengung, andere Feuchtigkeitsschäden sowie Risse und Brüche aufgrund von fehlerhafter Montage und der Verwendung mangelhafter Materialien. Auf allen Oberflächen, die nicht der Auswaschung ausgesetzt waren, hatten sich schwarze Krusten gebildet. Außerdem waren an vielen Stellen oberflächliche Ablagerungen und teilweise tiefgehende Verfleckungen festzustellen.

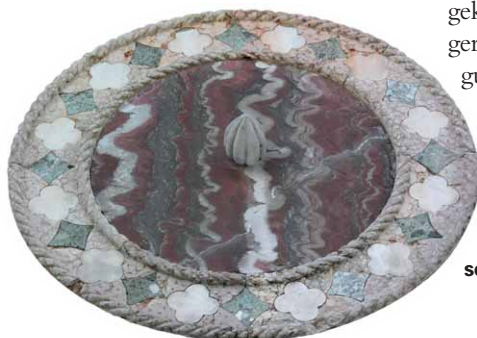
Die Farben der verbauten Marmorarten kommen wieder voll zur Geltung.

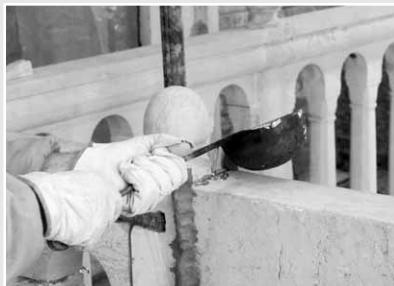
Die Balustradenelemente wurden mit flüssigem Blei verstärkt.

gewährleistet bessere Haftung. Die Balustradenelemente wurden mit flüssigem Blei verstärkt; es wurde in die mit Tongefäßen geschlossenen Zwischenräume gegossen. Die Plombierungen wurden mit dem Skalpell nachgearbeitet und abgeklopft – so können auch in Zukunft geringfügige Absenkungen oder Bewegungen durch Wärmeausdehnung ausgeglichen werden. Alle Oberflächen im Außenbereich wurde abschließend mit Silikonharz geschützt –
