In Venedig:

Restaurierung am Markusdom

Die stark verwitterten Nordterrassen des Markusdoms wurden behutsam gereinigt und restauriert. Die Farben der verbauten Gesteine kommen jetzt wieder voll zur Geltung.

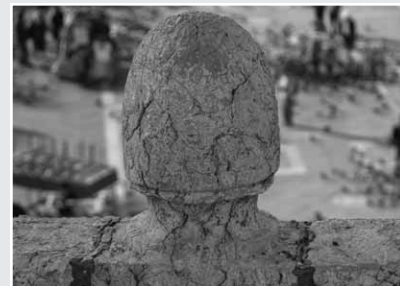
Restaurierte Fassade und Detail

Die Restaurierungsarbeiten dauerten zwei Jahre. Die restaurierte Fassade besticht durch die Vielfarbigkeit der verbauten Naturwerksteine, die lange durch eine einheitlich graue Schmutzschicht verborgen gewesen war. Die durchgeführten Maßnahmen wurden von Progettomarmo / Verona und dem Consorzio dei Marmisti del Veneto betreut.

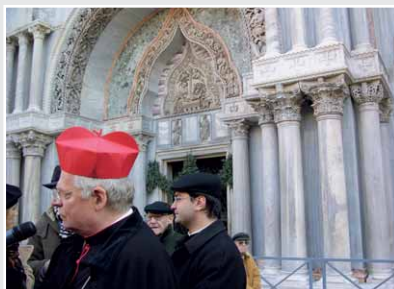
Neue Farbigkeit

Die Farben der verbauten Marmorarten kommen wieder voll zur Geltung.
